SANIERUNGSPROTOKOLL

Kanalart: MW-KANAL

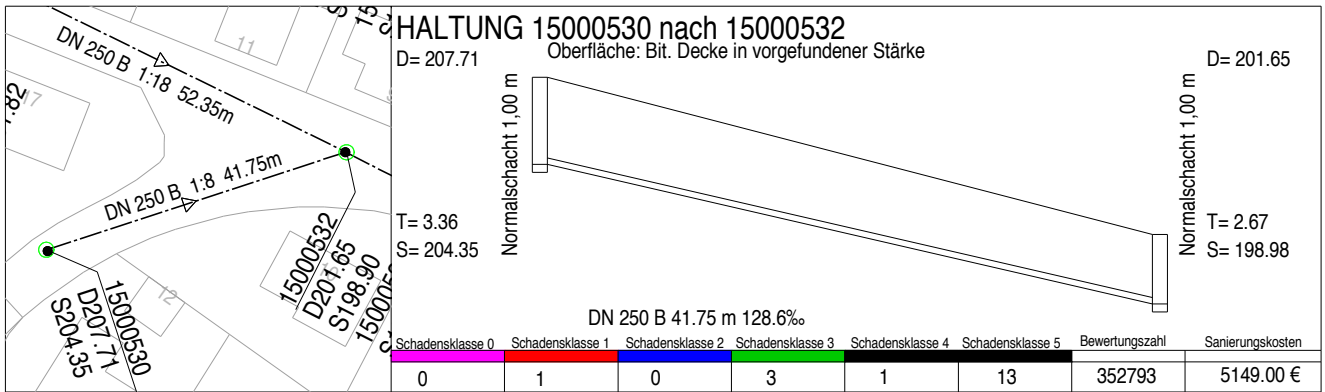
- 0.0 II 5 i Info: Schachtabdeckung defekt (Ausgleichsringe), nicht auf Videoband sichtbar, Schacht 15000530
- 0.0 A--- 5 i Anschluß im Bauwerk auf 3 Uhr, Schacht 15000530
- 0.0 D--C 4 i Deformation bzw. Defekt, allgemein, Ausgleichsring defekt, Schacht 15000530
- 0.0 II 5 i Info: Zulauf von rechts 1 Stück, nicht auf Videoband sichtbar, Schacht 15000530
- 0.0 HA 5 i Haltungsanfang
- 0.5 PA 5 i Rohranfang
- 5.2 SN-O 3 i Stutzen nicht fachgerecht eingebaut, Scheitel, oben 12 Uhr
- 5.2 II 5 i Info: Wurzeleinwuchs im Stutzenbereich
- 5.2 II 5 i Info: Stutzen ist Hausanschluss, auf 0:30 Uhr
- 6.0 C--- 3 i Innenkorrosion über gesamten Umfang 11, Beispiel
- 7.7 PL 5 i Baulänge der Rohre, 2.0 m

- 25.6 BC-L 1 i fehlendes Rohrstück im Verbindungsbereich, linker Kämpfer, 15cm² Fläche 7-11 Uhr
- 27.2 S--O 5 i Stutzen, Scheitel, oben 12 Uhr
- 27.2 II 5 i Info: Stutzen ist Sinkkastenanschluss, auf 0:30 Uhr

- 40.2 C--- 3 i Innenkorrosion über gesamten Umfang 11 - Schaden über gesamte Haltungslänge
- 41.7 PE 5 i Rohrende
- 42.2 EH 5 i Haltungsende
- 42.2 HL 5 i Haltungslänge, 42.2 m

PSCI - Reinigung und TV vor Sanierung - Inliner 600.-€

Inliner DN 250 mm L= 41.75 m [lfdm] 3549.-€

Kanalroboter - Inliner - Stutzenanbindung [Stck] 500.-€
